STUDI KASUS PENYEBAB PATAHNYA *BLADE* PADA MESIN *REWEAVING* OMNI PLUS TC 800 DI PT.XX

Brenda Ariyuda Wibawa¹, Muhammad Zakinura²

Program Studi D3 Teknik Mesin¹, Teknik Mesin, Politeknik Negeri Jakarta

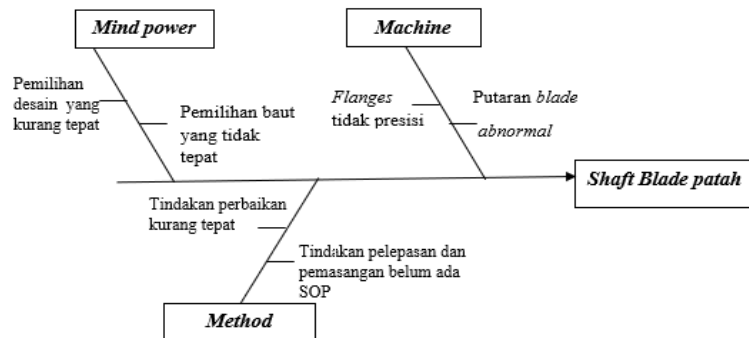
Gambar 3. Fishbone method

Pada desain *shaft blade* terdapat *flanges* sebagai penghubung antara *central blade* dengan *bearing* dan kopling, didesain menggunakan *flanges* adalah agar proses perawatan *shaft blade*, *bearing* dan kopling saat pelepasan/pemasangan menjadi lebih cepat, namun pemilihan *flanges* pada *blade* yang merupakan *rotary part* malah menimbulkan *misalignment* yang menyebabkan putaran *blade* menjadi abnormal yang, berakibat patahnya *shaft blade*, karena pemilihan desain yang kurang tepat.

Pada *flanges* terdapat baut pengikat antara *flanges*, baut pada *flanges* berperan penting terhadap kekuatan *flanges*, baut yang kurang tepat dapat berakibat membuat baut tersebut mudah kendur, sehingga berakibat pada patahnya baut dan juga dapat menyebabkan *misalignment* pada *blade* dan berakibat patahnya *shaft blade*, karena pemilihan desain yang kurang tepat.

- Tindakan pelepasan dan pemasangan yang belum ada *SOP (standard operating procedure)*
Tidak adanya *SOP* pada pemasangan/pelepasan *blade*, menyebabkan tindakan tersebut dilakukan tanpa ada panduan resmi, seperti tidak adanya pengecekan kesejajaran sebelum dan sesudah proses tersebut, karena dalam *blade* terdapat *flanges* yang harus presisi, akibat ketidakpresisian *flanges*, dapat menimbulkan *misalignment*, yang menyebabkan putaran *blade* menjadi abnormal, dan berakibat patahnya *shaft blade* ,karena pemilihan desain yang kurang tepat.

- Tindakan perbaikan yang kurang tepat
Faktor perbaikan pula yang menambah kerusakan pada *blade*, perbaikan yang kurang tepat membuat masalah yang harusnya terselesaikan malah menjadi terulang kembali, seperti perbaikan berupa pengelasan *shaft blade* yang patah yang dapat memeperburuk *misalignment* pada *blade*, karena pemilihan desain *blade* yang kurang tepat.

- *Flanges* tidak presisi
Ketidakpresisian *flanges*, menyebabkan *misalignment* antar *flanges* yang berakibat pada gerak putaran *blade* menjadi abnormal yang berakibat patahnya *shaft blade*, karena pemilihan desain yang kurang tepat.
- Putaran abnormal pada *blade*
Berdasarkan pengamatan visual, ditemukan gerak putaran *blade* yang abnormal, faktor keabnormalan tersebut disebabkan oleh *misalignment*, yang menyebabkan terjadinya vibrasi berlebih, sehingga menyebabkan patahnya *shaft blade*, karena pemilihan desain *blade* yang kurang tepat.
Setelah dilakukan analisis penyebab dengan diagram sebab-akibat (*fish bone*) dan berdasarkan pengamatan di lapangan, maka didapat penyebab dominan yang menyebabkan patahnya *blade* pada saat proses pemesinan, yaitu:

- 1) Pemilihan desain *blade* yang kurang tepat,
- 2) Tindakan pelepasan dan perbaikan yang belum ada *SOP*
- 3) *Flanges* tidak sejajar.

Dari penyebab dominan, diketahui semua penyebab tersebut saling berhubungan dan dapat disimpulkan bahwa patahnya *blade* mesin *reweaving Omni Plus TC800* tersebut disebabkan oleh *misalignment* akibat dari pemilihan desain *blade* yang kurang tepat dengan menggunakan *flanges* dan karena tidak adanya *SOP* saat pelepasan/pemasangan menyebabkan *flanges* menjadi tidak sejajar dan berakibat pada putaran *blade* menjadi abnormal hingga menyebabkan patahnya *shaft blade*.

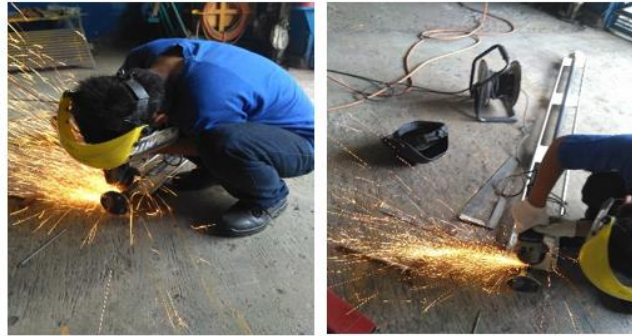
Patahnya *blade* mesin *reweaving Omni Plus TC800* disebabkan oleh *misalignment* dari *flanges* diselesaikan dengan dilakukan perbaikan berupa pengelasan sebagaimana gambar 4., lalu modifikasi, dengan cara mendesain ulang rancangan *blade* sebagaimana Gambar 5.

Gambar 4. Pengelasan *blade*

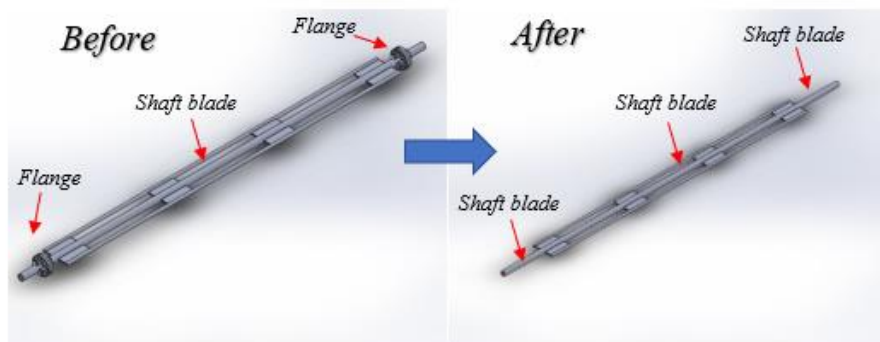
Gambar 5. Modifikasi desain *blade*

Solusi dari masalah tersebut adalah dengan mendesain ulang *blade*, dengan menghilangkan sambungan berupa *flanges*, menjadi *shaft* utuh tanpa sambungan, dari ujung *bearing* sebelah kiri hingga bagian motor sebelah kanan, guna mengurangi/menghilangkan *misalignment* yang disebabkan karena adanya *flanges*.

Modifikasi desain pada *blade* yaitu dengan menghilangkan sambungan berupa *flanges* yang merupakan sumber masalah dari patahnya *blade*, menjadi *shaft* utuh tanpa sambungan, dari ujung *bearing* sebelah kiri hingga bagian motor sebelah kanan, guna mengurangi/menghilangkan *misalignment* yang disebabkan karena adanya *flanges* yang menyebabkan putaran *abnormal* penyebab patahnya *shaft blade*.
