**PERBAIKAN POSISI AIR BLASTER UNTUK MENGURANGI COATING PADA KILN
INLET PT HOLCIM INDONESIA Tbk.**

Handitya Izky Permata Putra¹, Seto Tjahyono¹, Buddy Cahyono²

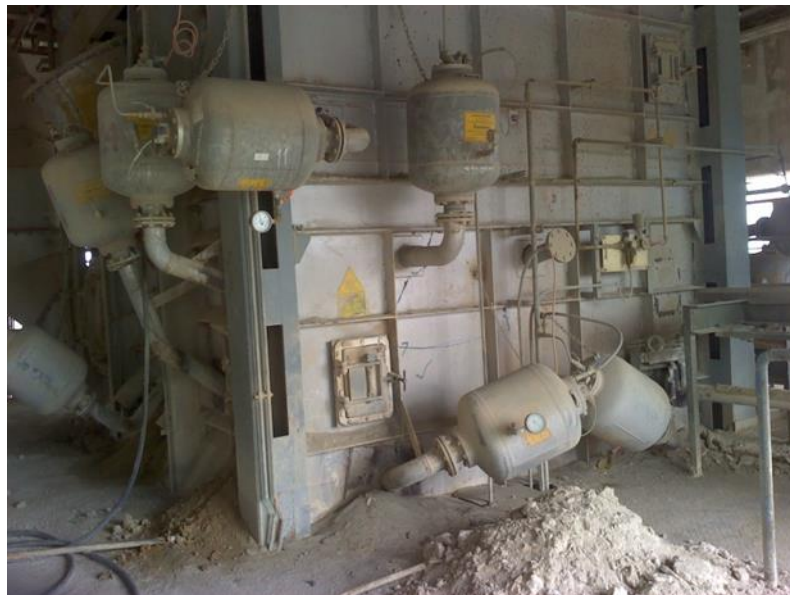
Gambar.1 Kondisi Dinding Kiln Inlet

Namun dengan jumlah *air blaster* yang sudah terpasang di *kiln inlet* kurang efisien dikarenakan masih banyak area di *casing kiln inlet* suhunya yang lebih rendah dari yang lain. Hal ini menunjukkan bahwa masih terdapat *coating* di beberapa titik di *kiln inlet*. Yang berakibat pada proses pembuatan semen yang kurang sempurna akibat *coating* material di *inlet rotary kiln*. Proses pembuatan semen yang kurang sempurna ini merugikan perusahaan karena energi panas yang dibutuhkan lebih banyak, yang berujung dengan biaya produksi semen menjadi membengkak.

Oleh sebab itu diperlukan perbaikan posisi *air blaster* pada *kiln inlet* untuk meminimalkan kerugian yang ditimbulkan.

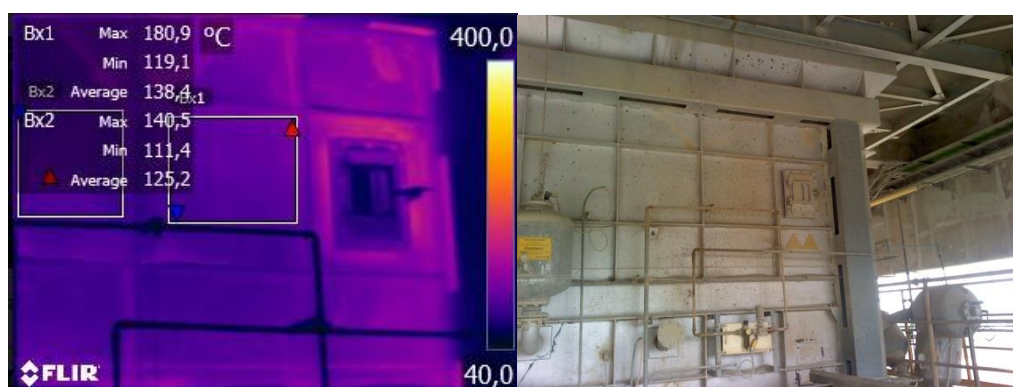
Gambar.2 Kondisi dinding kiln inlet

Gambar di atas menunjukkan kondisi dinding kiln inlet yang terdapat *coating* yang menempel di dalamnya. Terlihat dalam gambar thermal dinding kiln inlet saat beroperasi yaitu terendah 119°C dan tertinggi 180°C[4]. Temperatur permukaan yang seharusnya terdapat di dinding kiln inlet adalah

sekitar $>200^{\circ}\text{C}$ [5]. Hal ini menunjukkan bahwa material *coating* dapat menurunkan suhu permukaan akibat melapisi dinding *kiln inlet*.

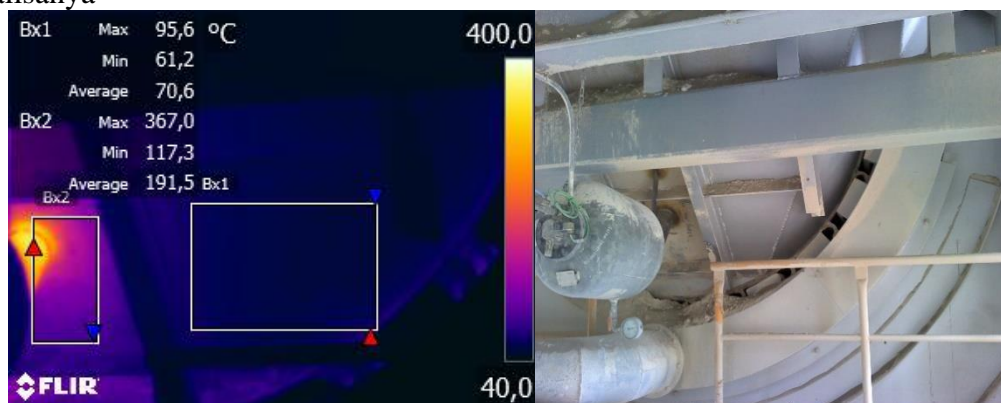
Gambar.3 Air blaster lantai 1 *kiln inlet*

Berdasarkan Gambar.3 terlihat bahwa suhu pada *nozzle* baik, akan tetapi pada sisi sebaliknya menunjukkan nilai temperature yang cukup rendah. Akan lebih bagus apabila disisi sebelah ditambah lagi air blaster, namun kembali pada lokasi yang kurang memungkinkan maka air blaster tidak bisa ditambahkan dan hanya diperbaiki saja.

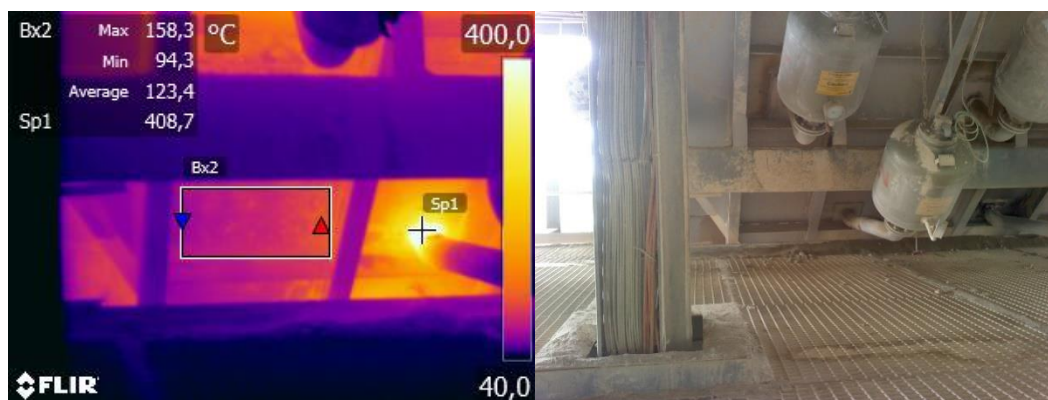
Gambar.4 Air blaster lantai 2 *kiln inlet*

Kondisi *air blaster* dan suhu permukaan pada lantai 2 sama seperti lantai 1, tidak ada masalah dengan hasil Analisa *thermography*-nya, suhu permukaan tidak terlalu rendah dan sudah tidak ada tempat lagi untuk penambahan air blaster.

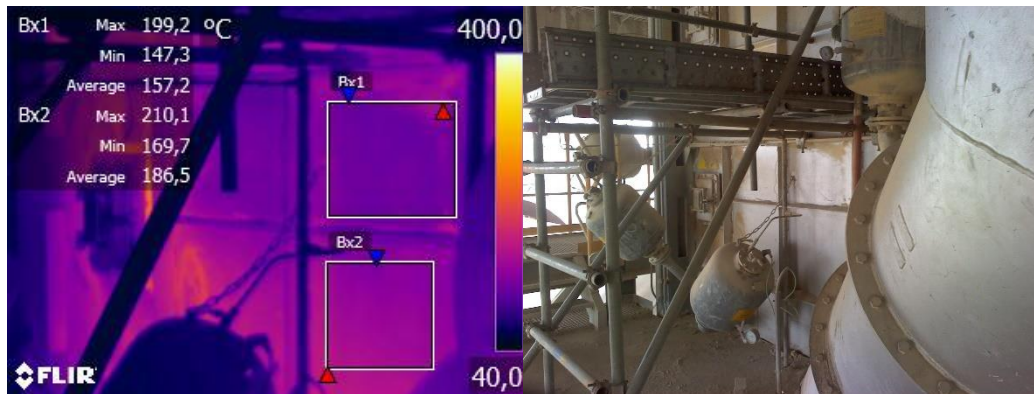
Gambar.5 Air blaster lantai 3 kiln inlet sisi utara

Berdasarkan Gambar.5, sisi kiri *kiln inlet* (utara) hasil analisa *thermography* nampak kurang baik, posisi *air blaster* yang berdampingan membuat suhu permukaan lumayan rendah di bagian atas *air blaster* dibandingkan suhu permukaan di samping *air blaster*. Disarankan untuk memindah salah satu air blaster ke bagian atas agar hasil seimbang.

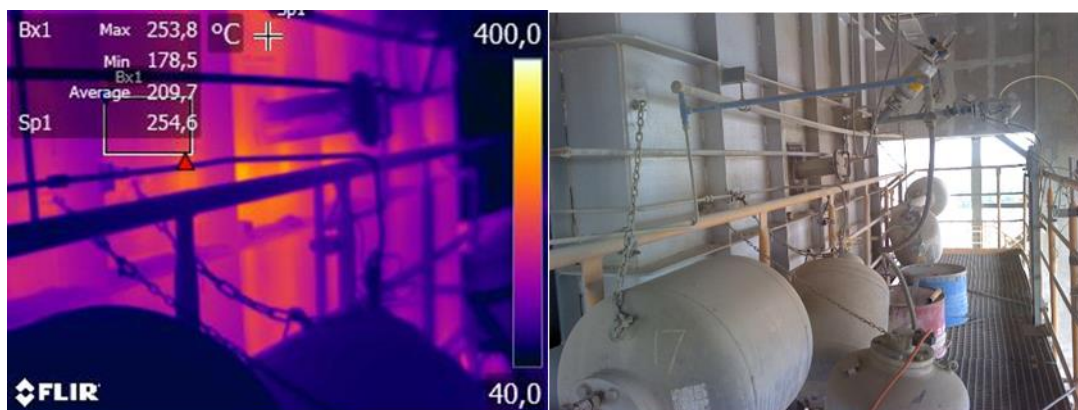
Gambar.6 Air blaster lantai 3 kiln inlet sisi timur

Pada sisi (timur) ini tidak ditemukan masalah karena dapat dilihat pada hasil analisa yang dimana suhu permukaannya tidak terlalu rendah. Untuk *air blaster* di bagian ini tidak perlu dipindah ataupun ditambah hanya diperbaiki saja.

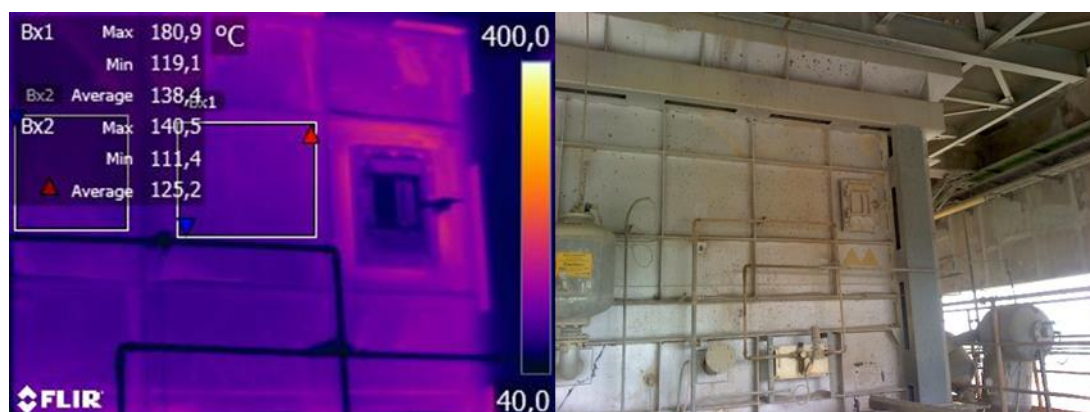
Gambar.7 Air blaster lantai 3 kiln inlet sisi selatan kanan

Pada bagian ini terlihat bahwa nampak kosong dan suhu permukaannya rendah, kemungkinan *coating* menempel besar, untuk itu perlu ditambah dan dipindah air blaster pada bagian ini untuk menghindari *coating* menempel di bagian tersebut.

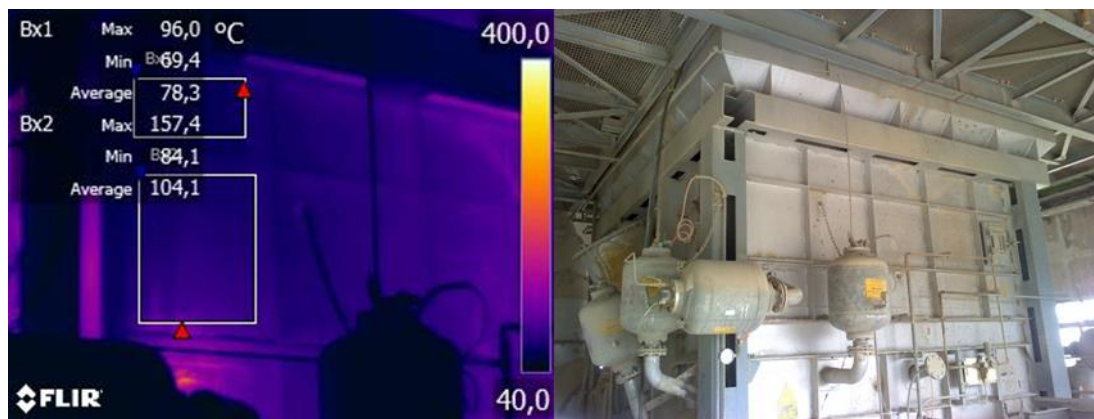
Gambar.8 Air blaster lantai 3 kiln inlet sisi selatan kiri

Pada bagian ini terlihat posisi air blaster yang berdampingan, namun bagian atas dari *air blaster* terlihat suhu permukaannya rendah, kemungkinan *coating* menempel sehingga lebih baik salah satu *air blaster* dipindah ke atas untuk menghindari *coating* menempel.

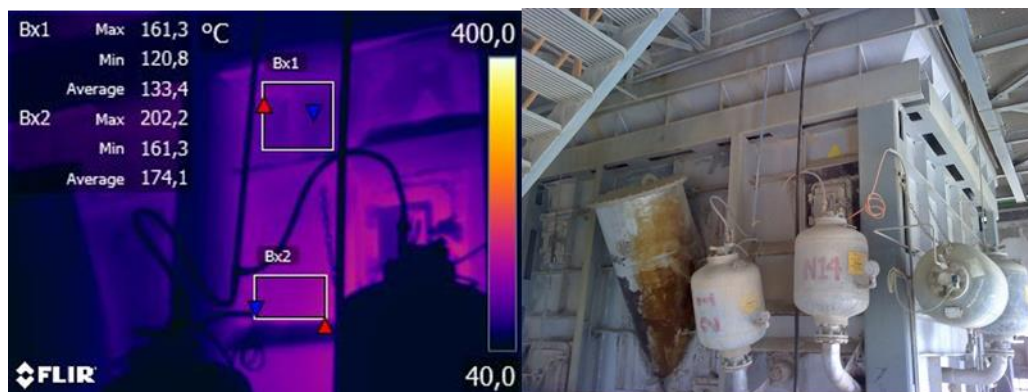
Gambar.9 Air blaster lantai 3 kiln inlet sisi barat

Pada bagian suhu permukaan masih aman, namun di sebelah kiri bagian ini hanya ada 1 *air blaster*, untuk itu diperlukan tambahan *air blaster* tambahan di bagian tersebut.

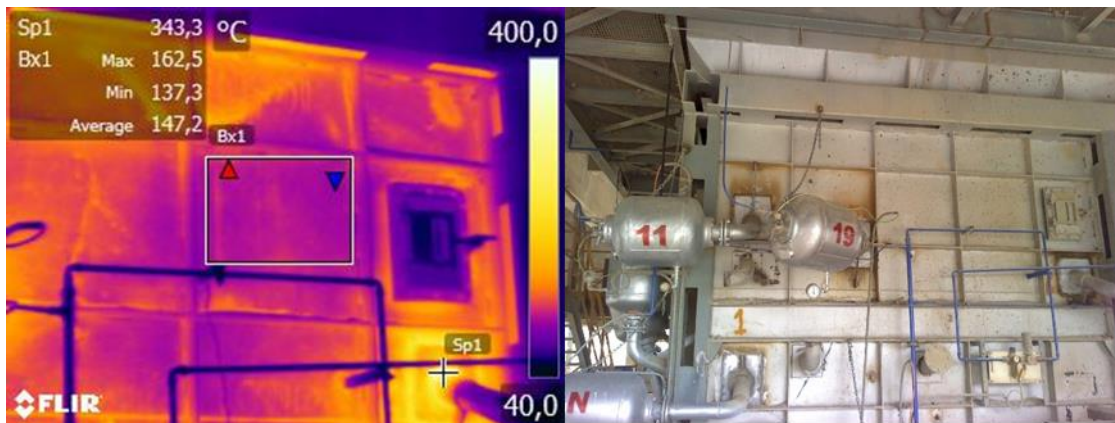
Gambar.14 Penampakan dinding kiln inlet

Berdasarkan Gambar.14 bahwa nilai suhu permukaan dinding kiln inlet yang baik, tidak terlalu tinggi dan tidak terlalu rendah (sekitar 150°C)[4]. Nilai suhu ini mengindikasikan bahwa tidak terjadi penggumpalan material yang berlebih di dinding kiln inlet. Sebagai perbandingan lihat Gambar.15.

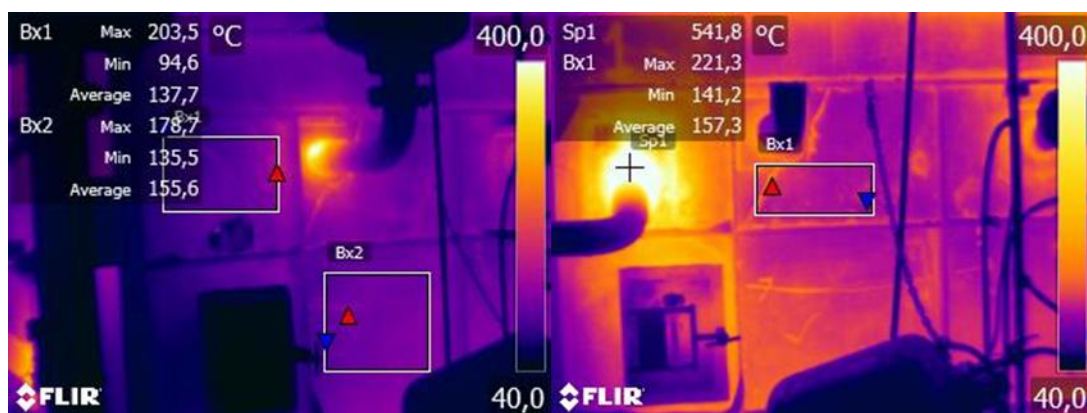
Gambar.15 Perbandingan sebelum dan sesudah modifikasi

Perbedaan nilai suhu permukaan yang signifikan ditunjukkan pada Gambar.15, selisih nilai 20°C menunjukkan bahwa ada kemajuan kerja dari air blaster yang dimodifikasi lokasinya.
