STUDI KASUS PENYEBAB PATAHNYA *BLADE* PADA MESIN *REWEAVING* OMNI PLUS TC 800 DI PT.XX

Brenda Ariyuda Wibawa¹, Muhammad Zakinura²

Program Studi D3 Teknik Mesin¹, Teknik Mesin, Politeknik Negeri Jakarta

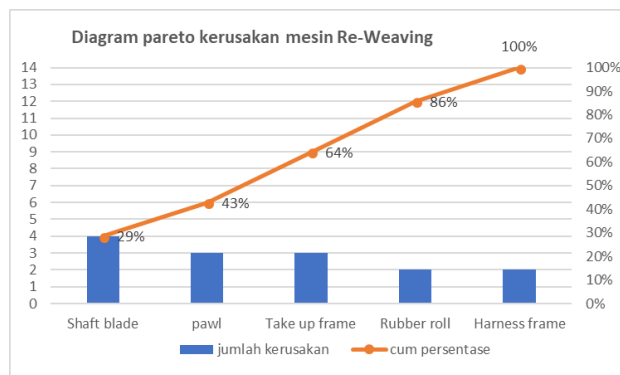
Gambar 2. Diagram Pareto Jenis Kerusakan Mesin *Reweaving*

Dari data diagram pareto diatas, didapat klasifikasi jenis kerusakan yang paling sering terjadi pada mesin *Re-Weaving* adalah *shaft blade*. Frekuensi *shaft blade* terjadi sebanyak 4 kali selama periode 2016 sampai 2018 dengan persentasenya sebanyak 28,57% atau 29% untuk seluruh kerusakan.
